# Nippon Recycle Center: Brände erkennen, bevor sie entstehen

Bispektrale Wärmebildüberwachung für das Recycling von Akkus

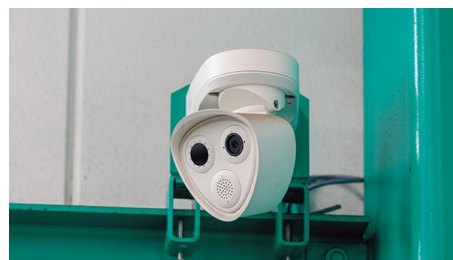
MOBOTIX M73 Wärmebildkamera, installiert in der Sammel- und Sortieranlage

- **Zeitplan:** Eine erste Wärmebildkamera wurde im April 2024 in der Sammel- und Sortieranlage installiert; zwei weitere kamen im Oktober 2025 an einer neu errichteten Fertigungslinie hinzu.
- **Unterstützung:** Konica Minolta Japan stimmte die Erkennungszonen vor Ort ab, behob frühe Fehlalarme (Ausschluss eines sonnenbeschienenen Fensters, Abkleben einer reflektierenden Kranfläche) und erstellte bei Bedarf zusätzliche Dokumentation.
- **Integration:** Die Kameras an der Fertigungslinie sind direkt an die hauseigene Steuerungssoftware von Nippon Recycle Center angebunden, statt als separates Überwachungssystem zu laufen.

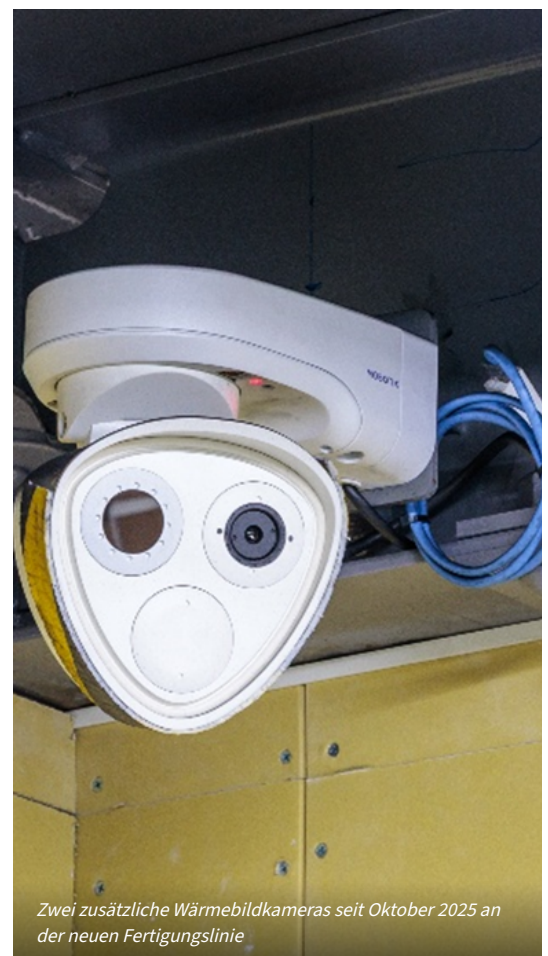
Zwei zusätzliche Wärmebildkameras seit Oktober 2025 an der neuen Fertigungslinie
