# Nippon Recycle Center: Detectar el fuego antes de que empiece

Monitorización térmica bispectral para el reciclaje de baterías recargables

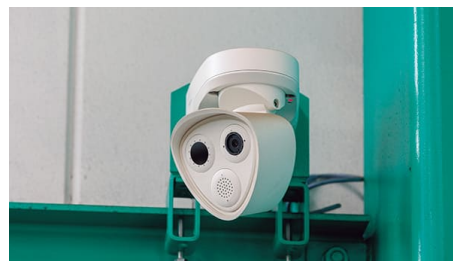
Cámara térmica MOBOTIX M73, instalada en la planta de recogida y clasificación

- **Cronología:** Una primera cámara térmica instalada en abril de 2024 en la planta de recogida y clasificación; dos más añadidas en octubre de 2025 en una nueva línea de producción.
- **Soporte:** Konica Minolta Japan ajustó las zonas de detección in situ, resolvió las primeras falsas alarmas (excluyendo una ventana expuesta al sol, colocando cinta en una superficie reflectante de una grúa) y elaboró documentación adicional cuando fue necesario.
- **Integración:** Las cámaras de la línea de producción se conectan directamente al software de control propio de Nippon Recycle Center, en lugar de funcionar como un sistema de monitorización independiente.

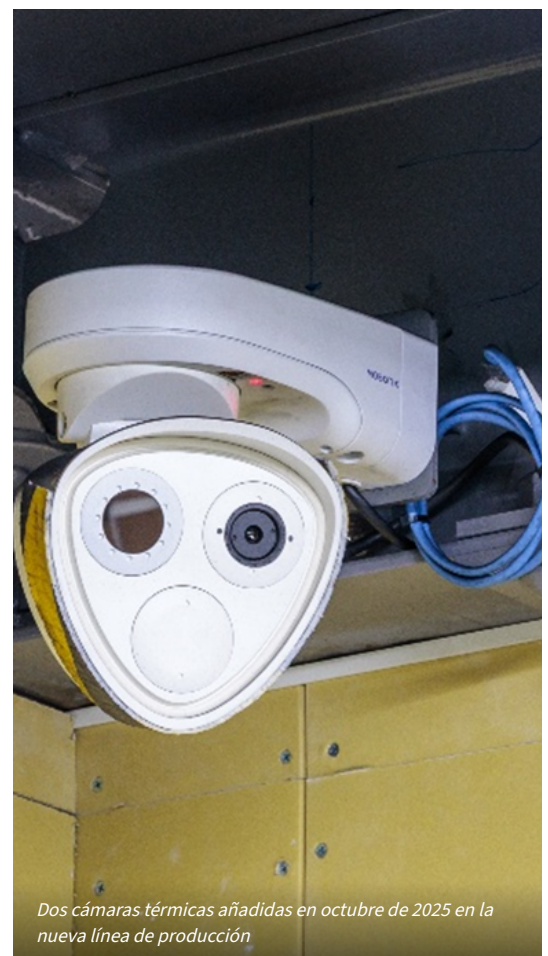
*Dos cámaras térmicas añadidas en octubre de 2025 en la nueva línea de producción*
